Prótesis metálicas para la reparación de cabezas de vigas de madera degradadas

Steel profiles for repairing deteriorated timber beam ends

C. González-Bravo^(*), F. Arriaga^(**), G. Íñiguez-González^(**), L. Maldonado^(**)

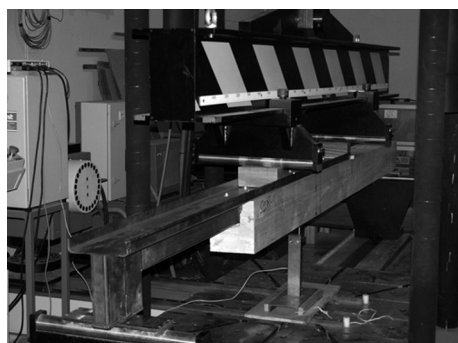
6

6. Vista general del ensayo de una viga con refuerzo de extensión en un apoyo.

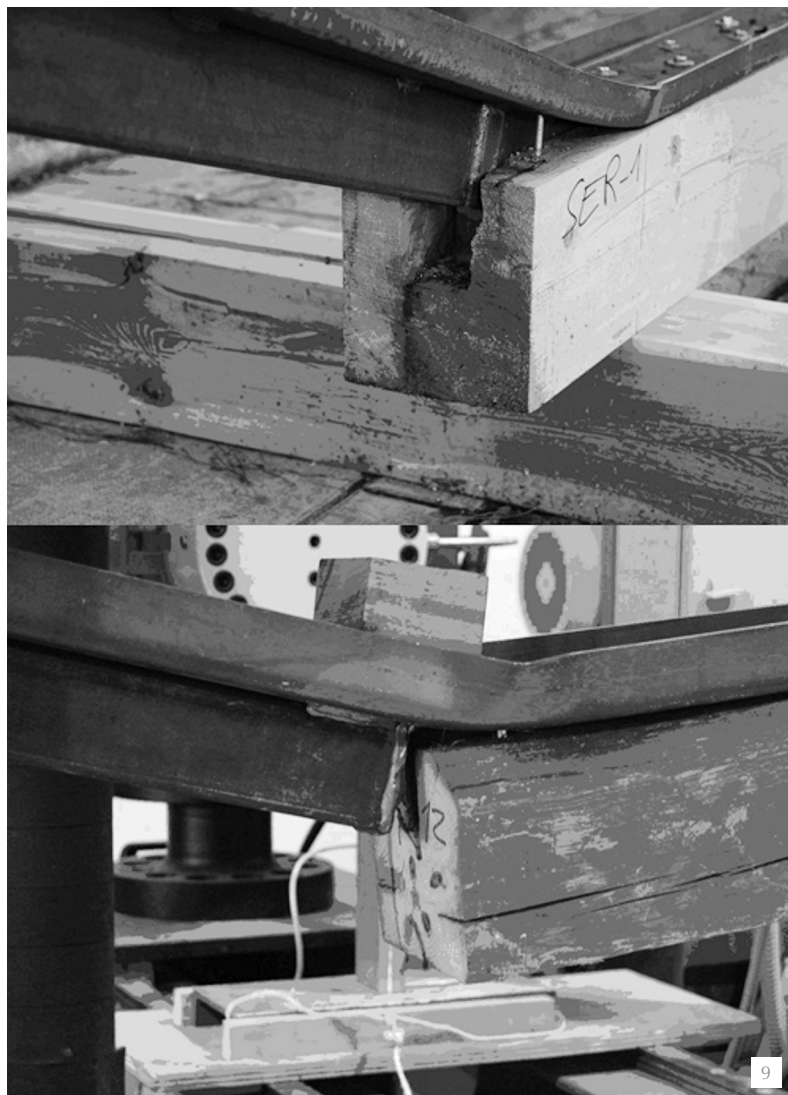
9. Zona de plastificación en la rotura; arriba en las piezas de 180 × 200 mm; abajo en las piezas de 130 × 150 mm.

soldadas. En este caso el fallo se alcanzaba por plastificación del acero del perfil de refuerzo. Se alcanza la carga máxima sin pandeo local de las alas comprimidas y se produce un giro de la sección. La soldadura de los cubrejuntas no rompe.

En la cara superior, las alas del perfil en U sufrían una abolladura para permitir el giro por plastificación de la sección. La pieza de madera quedaba intacta después del ensayo;

y los tirafondos que se encontraban más próximos a la transición entre la madera y el acero, algunas veces sufrían un efecto de extracción, cuando la plastificación se originaba ya dentro de la zona común con la madera.

El segundo modo de fallo se daba en las piezas de madera antigua donde el perfil de refuerzo únicamente tenía una pletina en su parte inferior. El empalme de esta pletina con el perfil del tubo estaba realizado con una chapa en la testa del tubo donde se soldaba la pletina. En este caso el fallo se alcanzaba de manera generalizada por la rotura de la soldadura, con un nivel de carga del mismo orden que el que produce la plastificación del perfil (Figura 9).
